**CORPORACIÓN AUTÓNOMA REGIONAL DE SANTANDER – CAS
DIRECCION GENERAL**

RESOLUCIÓN DGL No. 000752 del 27 de septiembre de 2023

“Por la cual se resuelve una investigación administrativa y se dictan otras disposiciones”

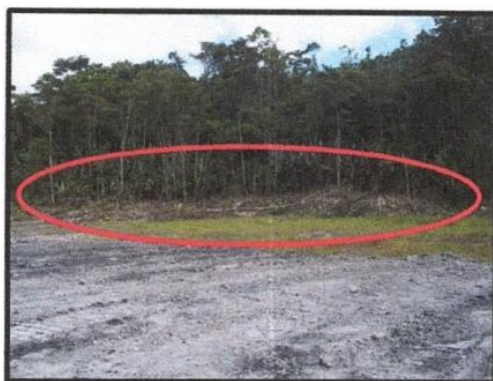
... “En el tajo El Mandarino se evidenció el aprovechamiento forestal puntual de dos individuos de la especie Ficus sp. (Higuerón) sin su debido permiso.

Aprovechamiento forestal aledaño al tajo El Mandarino, ubicado en la siguiente coordenada: posición Norte 1235352, posición Este 1056007, Elevación 358 m.s.n.m GPS Garmin Etrex, identificado con el número de serie 224-A0377.

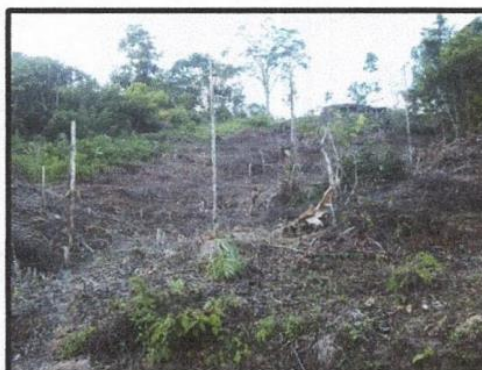
En la Bocamina el 60-2 se evidenció un aprovechamiento forestal sin su debido permiso para la instalación de líneas eléctricas

Aprovechamiento forestal aledaño a la bocamina denominada El 60-2, ubicado en la siguiente coordenada: posición Norte 1230943, posición Este 1052118, Elevación 387 m.s.n.m GPS Garmin Etrex, identificado con el número de serie 224- A0377...”
