**SUBDIRECCIÓN DE AUTORIDAD AMBIENTAL  
AUTO SAA.1668.2023 - 25-09-2023 08:12 A.M**

**“Por medio del cual se da apertura a una investigación administrativa de carácter ambiental, se impone una medida preventiva y se dictan otras disposiciones”**

**“(…) VISITA DE INSPECCIÓN OCULAR**

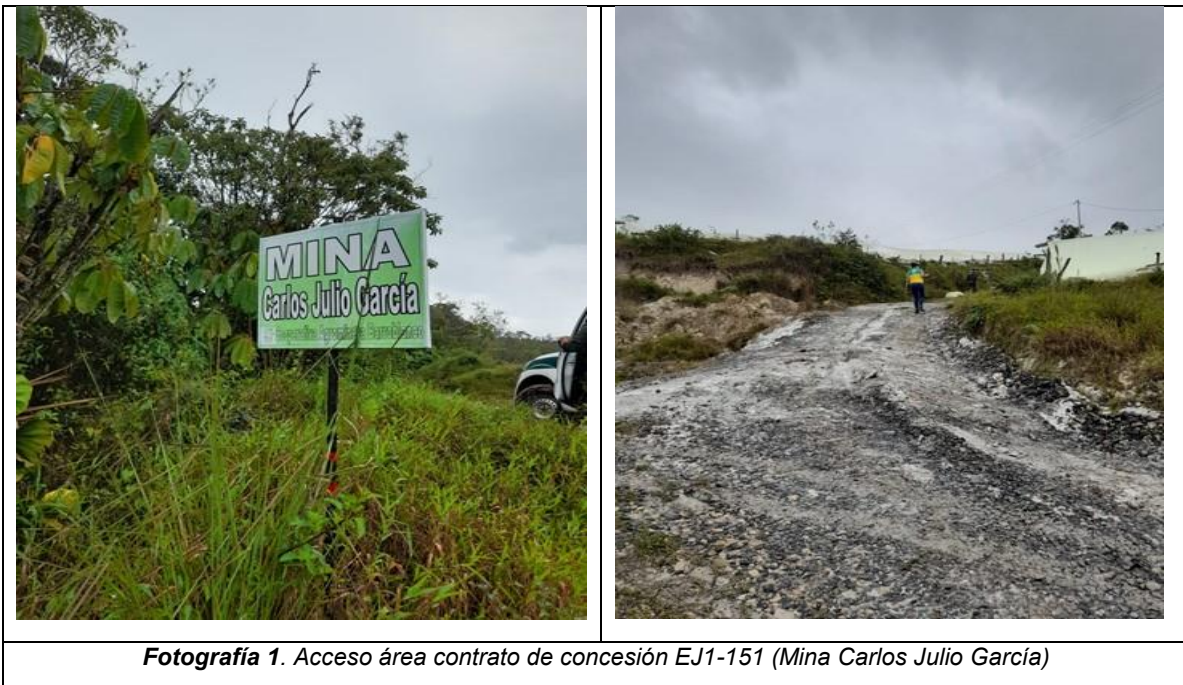
**Fotografía 1.** Acceso área contrato de concesión EJ1-151 (Mina Carlos Julio García)

La visita de inspección ocular se realizó en compañía del intendente de la policía Yesid Bareño Hernández dando inicio en la planta de procesamiento de caolín ubicada dentro del título minero EJ1-151 operada por el señor NORBERTO FONSECA, quien informó sobre los daños ambientales ocasionados por parte del señor CARLOS JULIO GARCIA; seguidamente nos desplazamos a la zona intervenida por parte del señor Carlos Julio encontrando allí la vía principal de acceso a la zona de explotación, así mismo se encontró la valla de señalización referente a la mina en las siguientes coordenadas N: 1184047, E: 1093834.

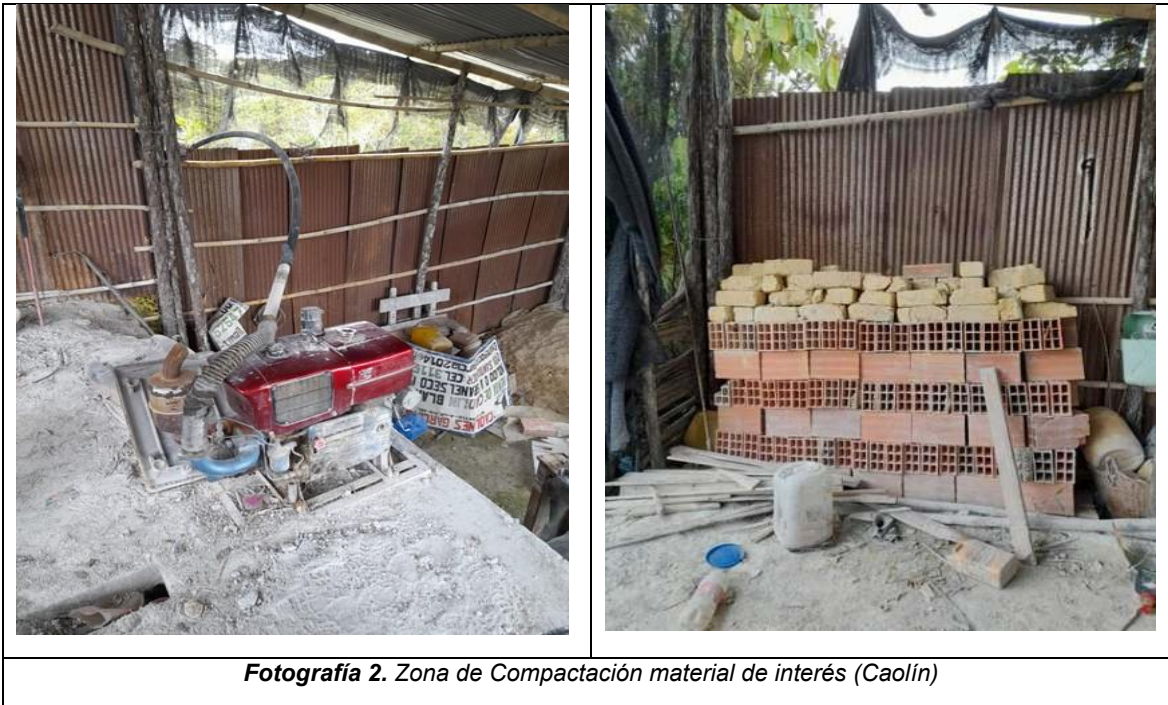
**Fotografía 2. Zona de Compactación material de interés (Caolín)**

Continuando con el recorrido por el área intervenida por el señor Carlos Julio García, en el punto georreferenciado por las coordenadas N: 1184022, E: 1093844, se logró evidenciar la zona dispuesta para la compactación de caolín, en el cual se encontró una motobomba utilizada para el desagüe del campamento, así mismo se encontraron algunos bloques de ladrillos compactados tipo (refractario-semirefractario), y bloques de ladrillos tipo H10.

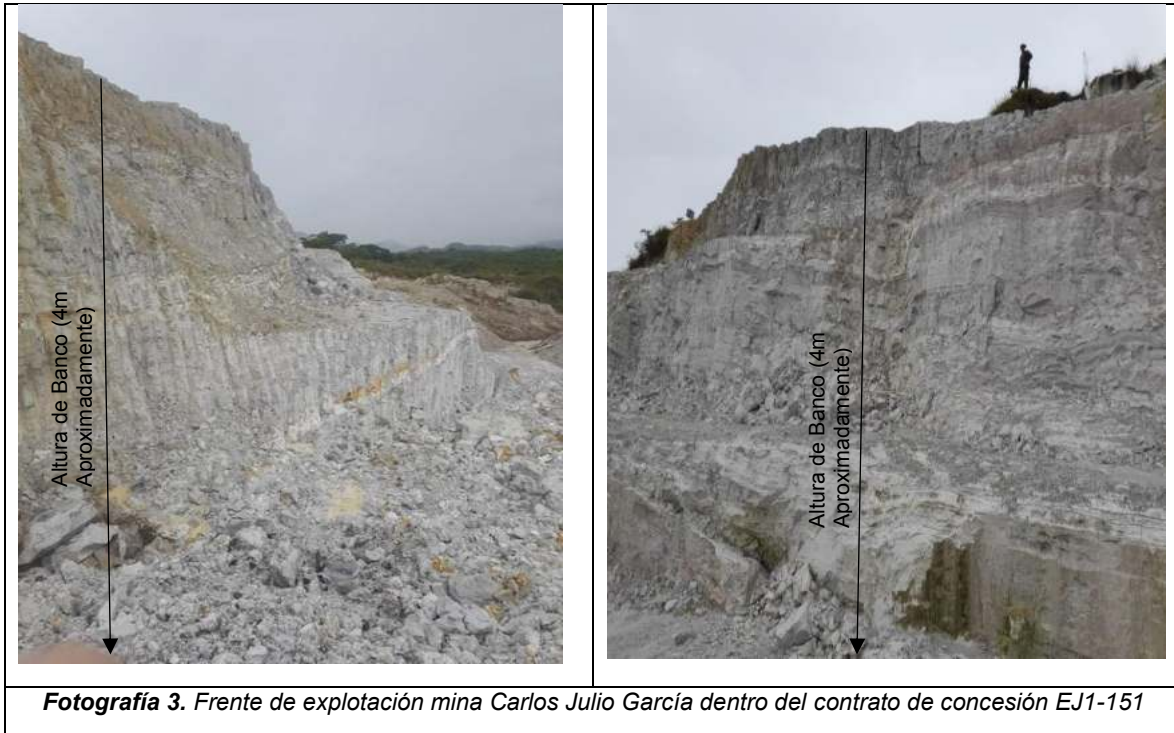
Fotografía 3. Frente de explotación mina Carlos Julio García dentro del contrato de concesión EJ1-151

Posteriormente, en el punto georreferenciado por las coordenadas N: 1183952, E: 1093841, se evidencio lo que sería el frente de explotación dentro del área del contrato de concesión EJ1-151, dispuesto dentro del predio y la mina del señor CARLOS JULIO GARCIA el cual ha venido ejecutando labores de explotación por medio de (banqueo descendente) utilizando maquinaria pesada para dichas labores, generando bancos de más de 4m de altura los cuales presentan un alto riesgo debido a que no se tienen en cuenta los parámetros técnicos para la implementación de dicho método.

2. Que en el punto georreferenciado por las coordenadas N: 1183952, E: 1093841, se evidenció lo que sería el frente de explotación dentro del área del contrato de concesión EJ1-151, dispuesto dentro del predio y la mina del señor CARLOS JULIO GARCIA el cual ha venido ejecutando labores de explotación por medio de (banqueo descendente) utilizando maquinaria pesada para dichas labores, generando bancos de más de 4m de altura los cuales presentan un alto riesgo debido a que no se tienen en cuenta los parámetros técnicos para la implementación de dicho método.

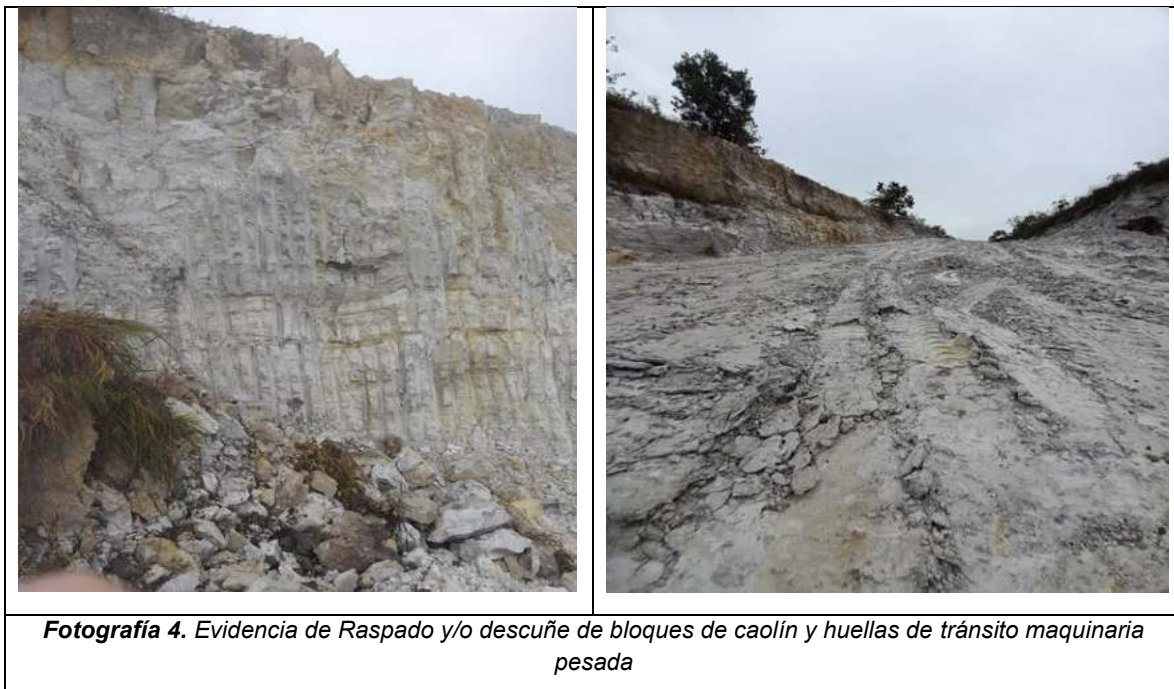
Fotografía 4. Evidencia de Raspado y/o descuñe de bloques de caolín y huellas de tránsito maquinaria pesada

Continuando con el recorrido en el punto georreferenciado por las coordenadas N: 1183961, E: 1093819, se evidencio huellas de tránsito de maquinaria pesada (Retroexcavadora, Volquetas) en lo correspondiente al área que comprende la mina del señor Carlos Julio García, así como la presunta explotación a los bloques del material de interés (caolín) que por el evidente avance se denota un raspado o descuñe aplicado con el cucharón de la retroexcavadora dicha actividad se llevó a cabo de manera anti-técnica sin tener en cuenta preámbulo alguno de conservación ambiental.

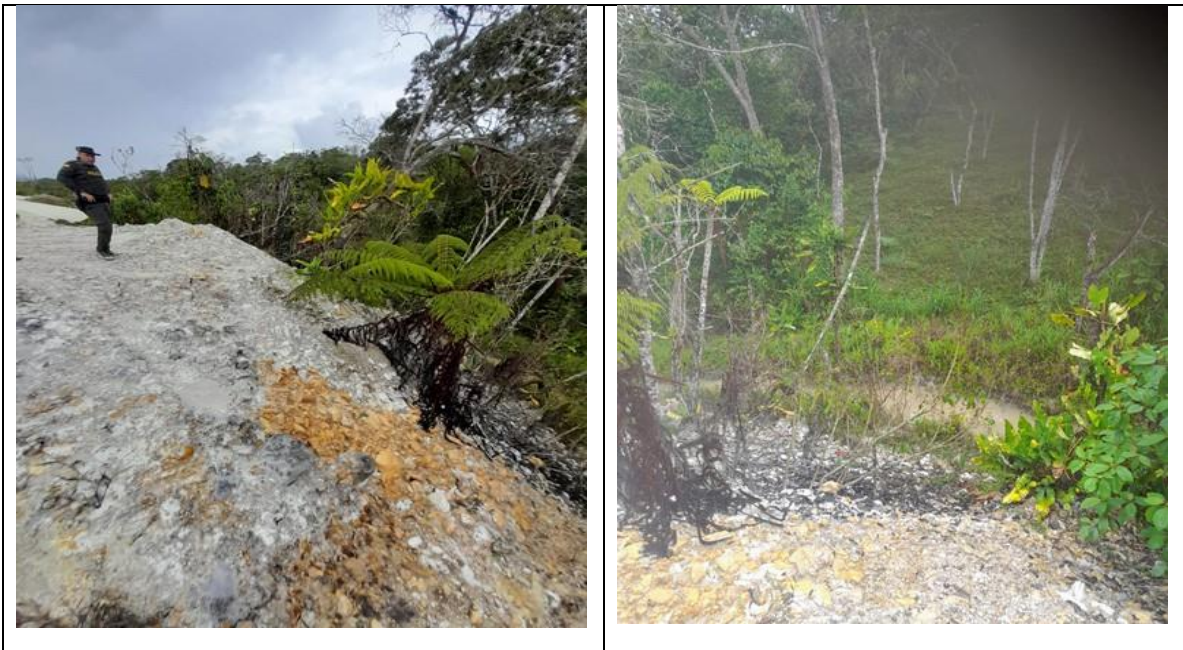
**Fotografía 5. Talud de descarga de estéril-Quebrada Santuaria.**

Una vez en el punto georreferenciado con las coordenadas N: 1183958, E: 1093801, se evidencio lo que sería el talud de descarga de estéril proveniente de la explotación de caolín, dicha zona

no presenta control técnico en lo correspondiente a la estabilidad de taludes y el control efectivo de la capacidad de descarga de dicho botadero, debido a esto se presenta una evidente colmatación del botadero lo cual contamina directamente por transporte de material (Caolín) diluido en la fuente hídrica aledaña a la zona denominada como (Quebrada Santuaria).

3. Asimismo, en el punto georreferenciado con las coordenadas N: 1183958, E: 1093801, se evidenció lo que sería el talud de descarga de estéril proveniente de la explotación de caolín, en el que dicha zona no presenta control técnico en lo correspondiente a la estabilidad de taludes y el control efectivo de la capacidad de descarga de dicho botadero; debido a esto se presenta una evidente colmatación del botadero lo cual contamina directamente por

transporte de material (Caolín) diluido en la fuente hídrica aledaña a la zona denominada como (Quebrada Santuaria).

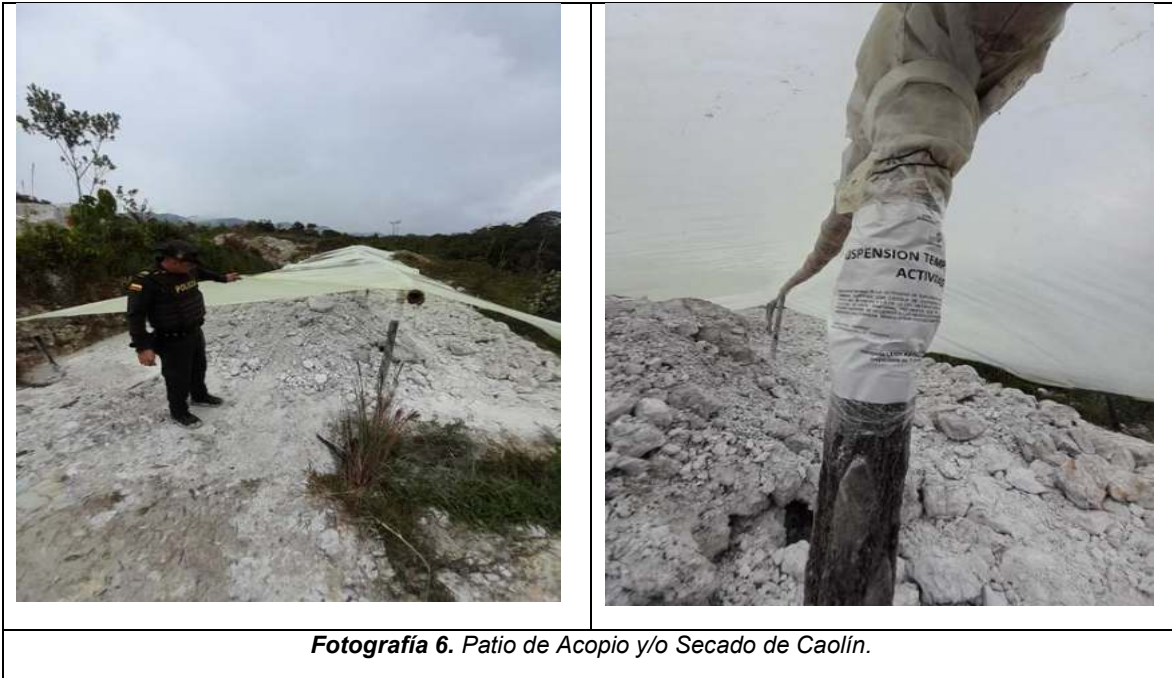
Fotografía 6. Patio de Acopio y/o Secado de Caolín.

Continuando con el recorrido en el punto georreferenciado con las coordenadas N: 1183961, E: 1093804, se logró evidenciar la primera zona de acopio y/o patio de secado el cual se encontraba acondicionado en la zona aledaña al frente de explotación del material de interés (Caolín), compuesto por una estructura de madera tipo viga de soporte distribuida en tres puntos y sobre la cual se implementa un sistema de carpado plástico, allí se almacena el caolín con la finalidad de obtener un secado para su posterior transporte y beneficio. Por otra parte, en dicho patio se

logró evidenciar el documento oficial que informa sobre la suspensión de actividades efectuada por parte de la inspección de policía del municipio de Oiba-Santander.

4. De igual forma, en el punto georreferenciado con las coordenadas N: 1183961, E: 1093804, se logró evidenciar la primera zona de acopio y/o patio de secado el cual se encontraba acondicionado en la zona aledaña al frente de explotación del material de interés (Caolín), compuesto por una estructura de madera tipo viga de soporte distribuida en tres puntos y sobre la cual se implementa un sistema de carpado plástico, allí se almacena el caolín con la finalidad de obtener un secado para su posterior transporte y beneficio.

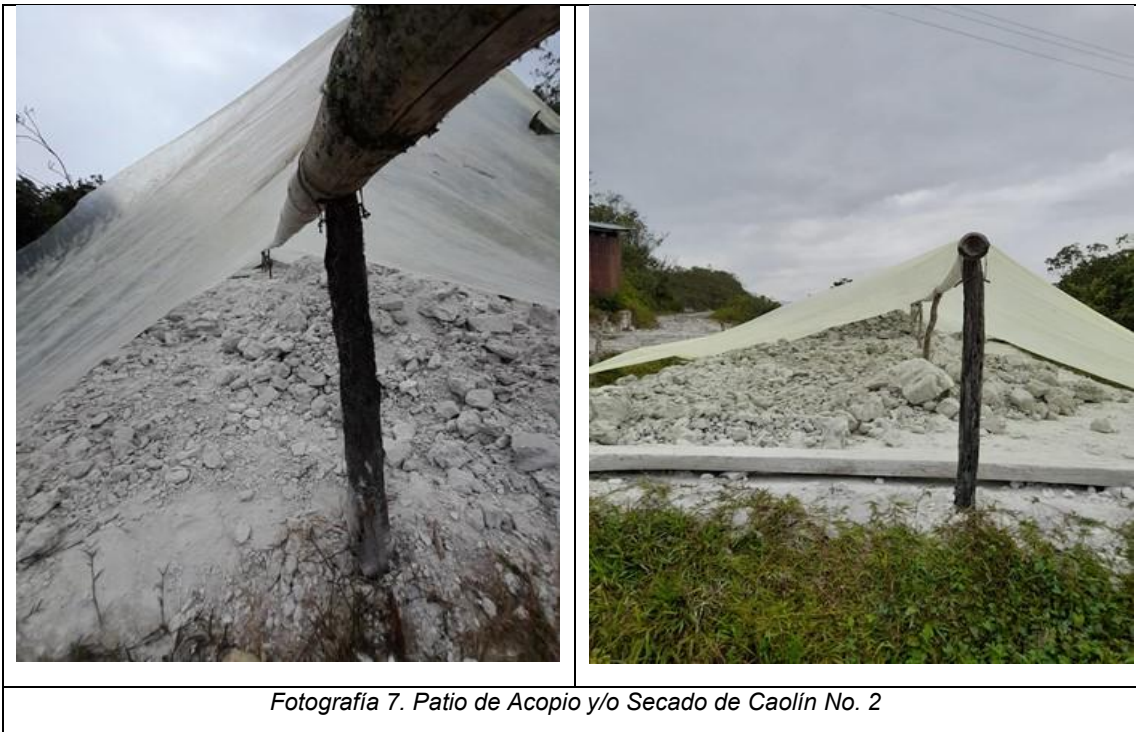
Fotografía 7. Patio de Acopio y/o Secado de Caolín No. 2

En el punto georreferenciado con las coordenadas N: 1183949, E: 1093810, se evidencio la segunda zona de acopio y/o patio de secado el cual se encontraba acondicionado en la zona aledaña al frente de explotación del material de interés (Caolín), compuesto por una estructura de madera tipo viga de soporte distribuida en tres puntos y sobre la cual se implementa un sistema de carpado plástico, allí se almacena el caolín con la finalidad de obtener un secado para su posterior transporte y beneficio.

5. Por otro lado, en el punto georreferenciado con las coordenadas N: 1183949, E: 1093810, se evidencio la segunda zona de acopio y/o patio de secado el cual se encontraba acondicionado en la zona aledaña al frente de explotación del material de interés (Caolín), compuesto por una estructura de madera tipo viga de soporte distribuida en tres puntos y sobre la cual se implementa un sistema de carpado plástico, allí se almacena el caolín con la finalidad de obtener un secado para su posterior transporte y beneficio.

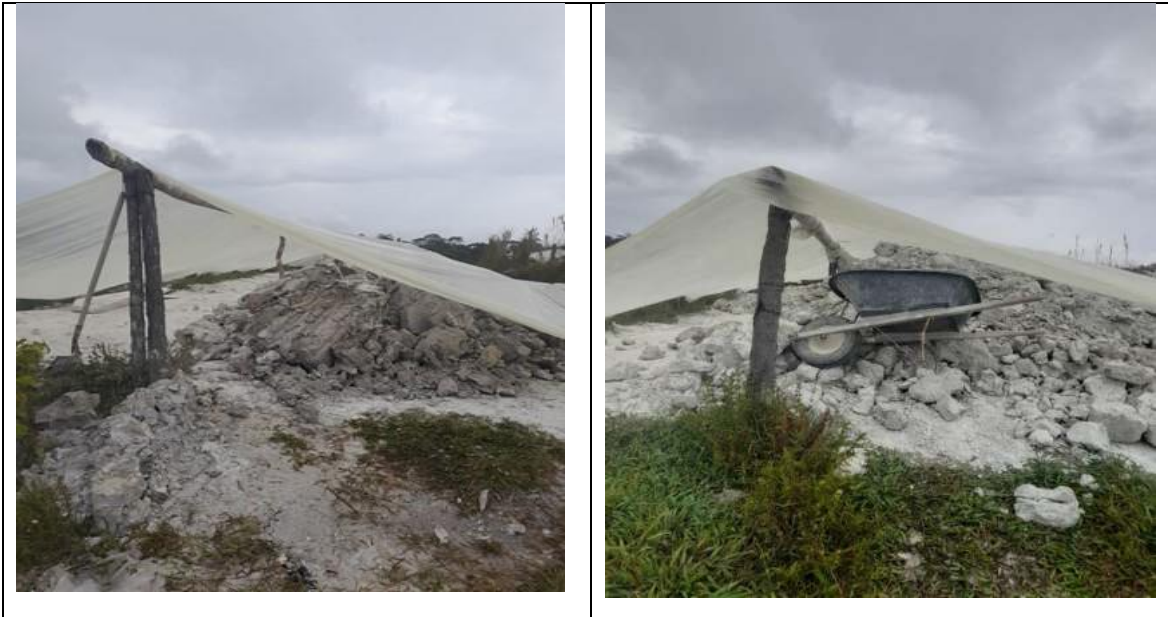
**Fotografía 8. Patio de Acopio y/o Secado de Caolín N°3.**

Posteriormente en el punto georreferenciado con las coordenadas N: 1183976, E: 1093847, se evidencio la tercera zona de acopio y/o patio de secado el cual se encontraba acondicionado en la zona aledaña al frente de explotación del material de interés (Caolín), compuesto por una estructura de madera tipo viga de soporte distribuida en tres puntos y sobre la cual se implementa un sistema de carpado plástico, allí se almacena el caolín con la finalidad de obtener un secado para su posterior transporte y beneficio.

6. A su vez, en el punto georreferenciado con las coordenadas N: 1183976, E: 1093847, se evidencio la tercera zona de acopio y/o patio de secado el cual se encontraba acondicionado en la zona aledaña al frente de explotación del material de interés (Caolín), compuesto por una estructura de madera tipo viga de soporte distribuida en tres puntos y sobre la cual se implementa un sistema de carpado plástico, allí se almacena el caolín con la finalidad de obtener un secado para su posterior transporte y beneficio.

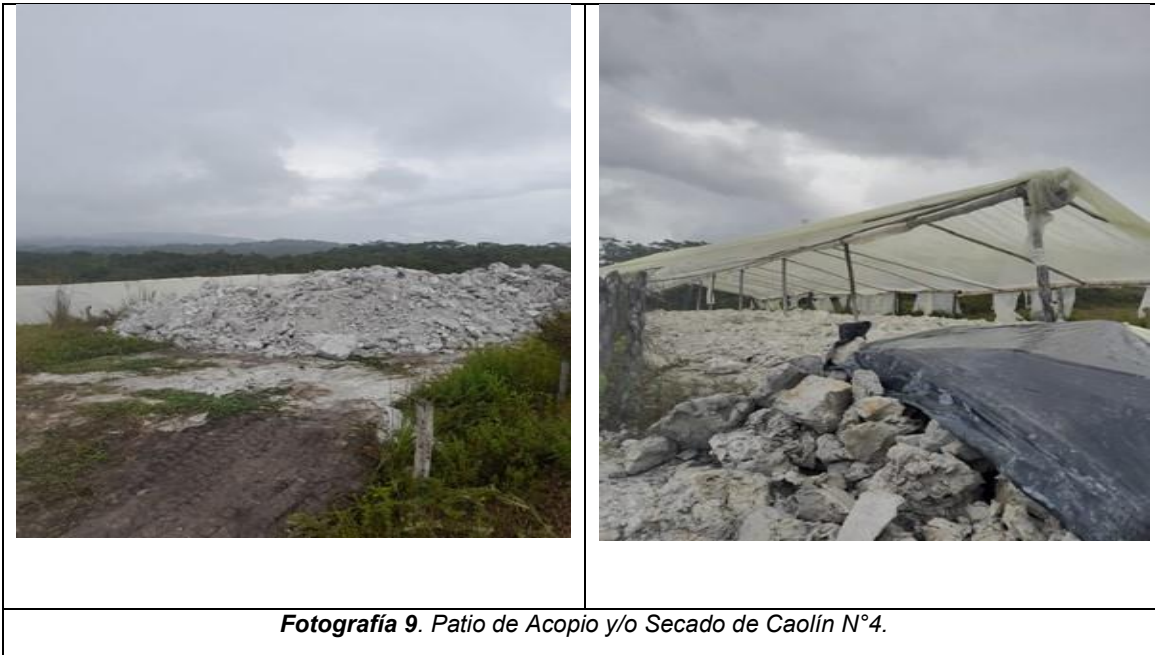
Fotografía 9. Patio de Acopio y/o Secado de Caolín N°4.

En el punto georreferenciado con las coordenadas N: 1183949, E: 1093893, se evidencio la cuarta zona de acopio y/o patio de secado el cual se encontraba acondicionado en la parte superior del predio del señor Carlos Julio García, compuesto por una estructura de madera tipo viga de soporte distribuida en tres puntos y sobre la cual se implementa un sistema de carpado plástico, allí se almacena el caolín con la finalidad de obtener un secado para su posterior transporte y beneficio. En dicha zona también se logró apreciar la presencia de pilas de Caolín las cuales se encontraban a la intemperie dejando en evidencia que probablemente el material había sido extraído recientemente, sin tener en cuenta el precedente que dicha zona contempla con respecto a la suspensión temporal de actividades.

7. También, en el punto georreferenciado con las coordenadas N: 1183949, E: 1093893, se evidencio la cuarta zona de acopio y/o patio de secado el cual se encontraba acondicionado en la parte superior del predio del señor Carlos Julio García, compuesto por una estructura de madera tipo viga de soporte distribuida en tres puntos y sobre la cual se implementa un sistema de carpado plástico, allí se almacena el caolín con la finalidad de obtener un secado para su posterior transporte y beneficio. En dicha zona también se logró apreciar la presencia de pilas de Caolín las cuales se encontraban a la intemperie dejando en evidencia que probablemente el material había sido extraído recientemente, sin tener en cuenta el precedente que dicha zona contempla con respecto a la suspensión temporal de actividades.

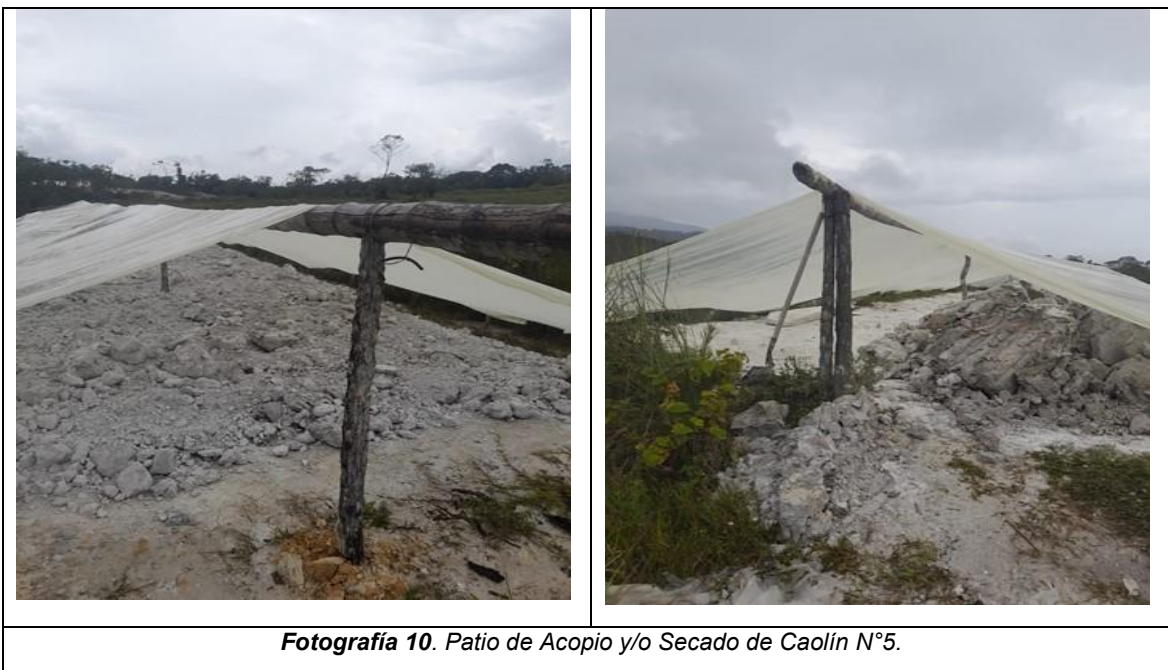
Fotografía 10. Patio de Acopio y/o Secado de Caolín N°5.

Continuando con el recorrido en el punto georreferenciado con las coordenadas N: 1184038, E: 1093856, se evidenció lo que sería la quinta zona de acopio y/o patio de secado el cual se encontraba acondicionado en la zona aledaña al frente de explotación del material de interés (Caolín), compuesto por una estructura de madera tipo viga de soporte distribuida en tres puntos y sobre la cual se implementa un sistema de carpado plástico, allí se almacena el caolín con la finalidad de obtener un secado para su posterior transporte y beneficio.

8. De igual forma, en el punto georreferenciado con las coordenadas N: 1184038, E: 1093856, se evidenció lo que sería la quinta zona de acopio y/o patio de secado el cual se encontraba acondicionado en la zona aledaña al frente de explotación del material de interés (Caolín), compuesto por una estructura de madera tipo viga de soporte distribuida en tres puntos y sobre la cual se implementa un sistema de carpado plástico, allí se almacena el caolín con la finalidad de obtener un secado para su posterior transporte y beneficio.
