**SUBDIRECCION DE AUTORIDAD AMBIENTAL  
AUTO SAA.895.2024 – 21-08-2024 2:35PM**

**“Por medio del cual se da apertura a una investigación administrativa de carácter ambiental y se dictan otras disposiciones”**

**2. DESCRIPCIÓN DE LA VISITA DE INSPECCIÓN OCULAR**

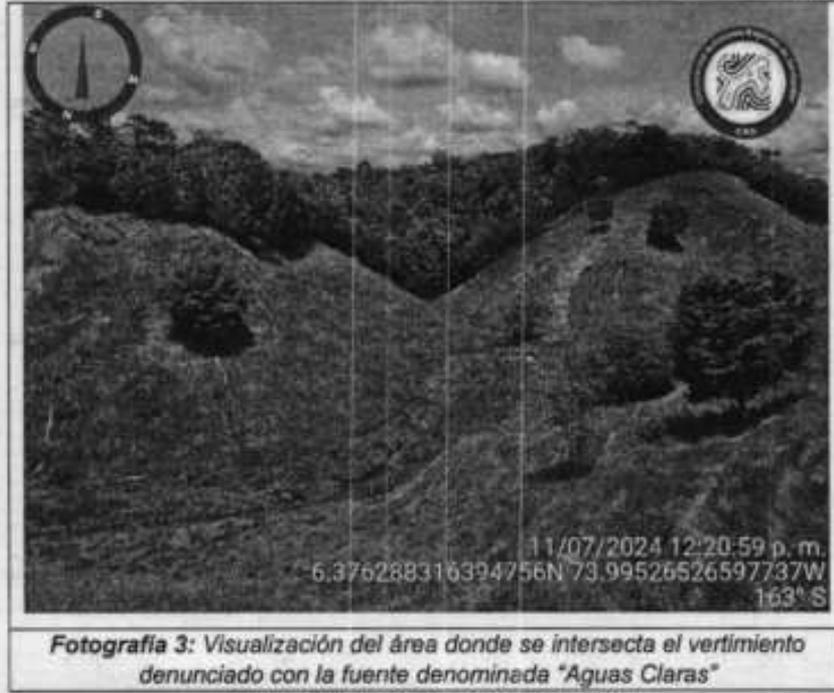
**Fotografía 3:** Visualización del área donde se intersecta el vertimiento denunciado con la fuente denominada "Aguas Claras"

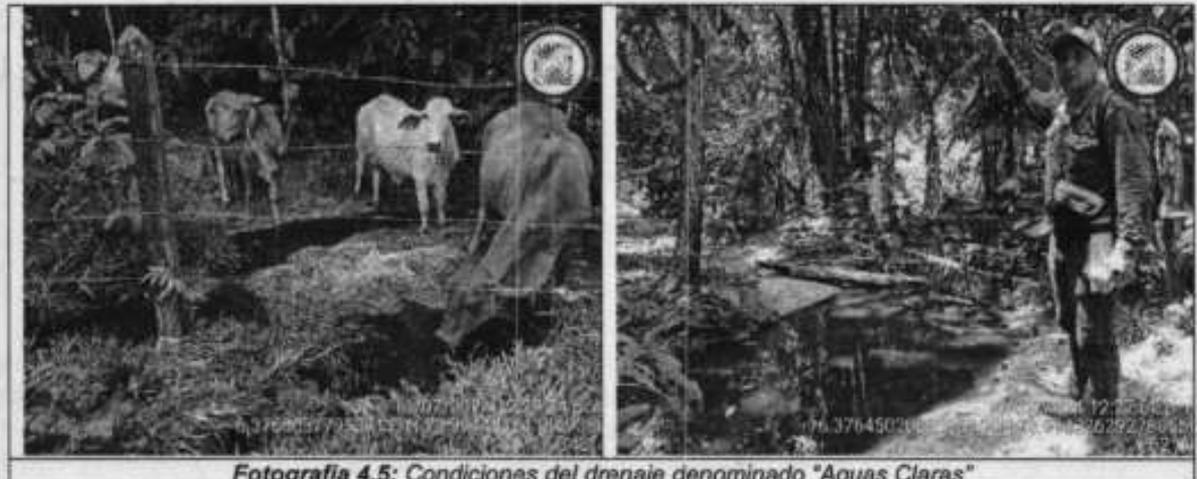
Se procedió a verificar el drenaje "Aguas Claras" nombre mencionado por el señor Edison Balaguera, el cual discurre en sentido sureste a noroeste; se inició desde el punto con coordenadas geográficas Lat: 6.376450 Long: -73.994226, donde se identificó que el flujo de agua presentaba un color oscuro y emanaba olor desagradable; así mismo, se pudo observar el ganado propiedad del quejoso bebiendo de dicho drenaje.

**Fotografía 4,5:** Condiciones del drenaje denominado "Aguas Claras"

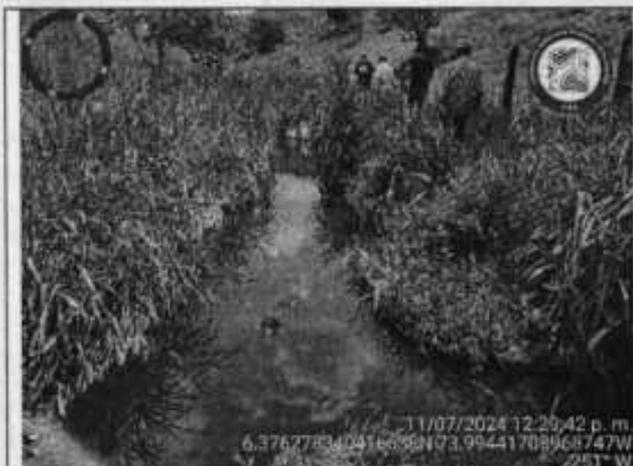
**Fotografía 6:** Condiciones del drenaje denominado "Aguas Claras"

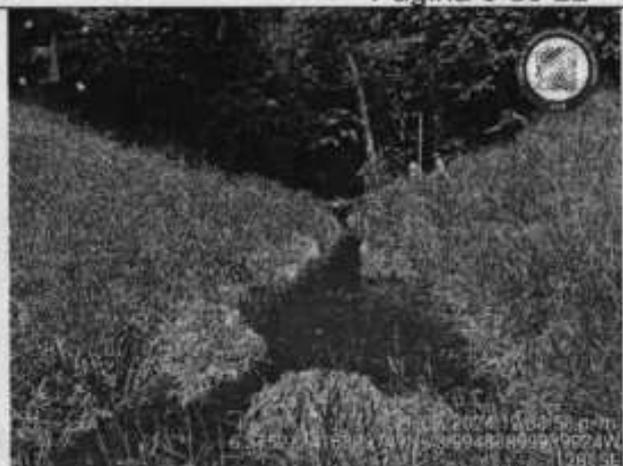
Posteriormente se continuo el recorrido sobre un costado del drenaje "Aguas Claras", con el fin de verificar el punto donde era intersectado por el vertimiento; punto correspondiente a la coordenada geográfica Lat: 6.375405, Long: -73.994987, donde se observa el cambio de las características físicas del flujo de agua; se evidencio que el vertimiento era procedente de un drenaje proveniente de un sector boscoso, correspondiente al área de influencia del relleno sanitario del municipio de Cimitarra.

**Fotografía 7:** Punto de Intersección del vertimiento con el drenaje denominado "Aguas Claras", Coordenadas Geográficas Lat: 6.375405, Long: -73.994987.

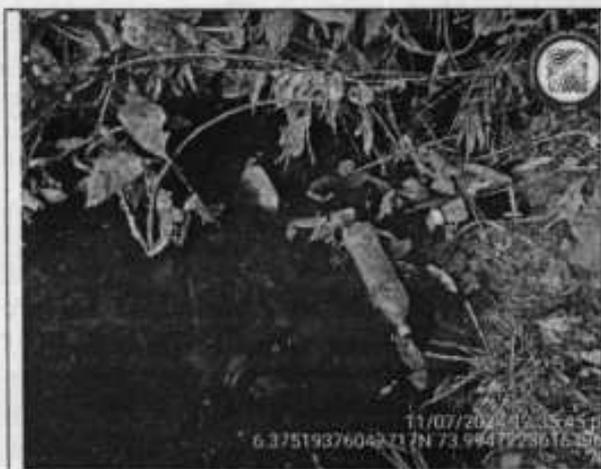
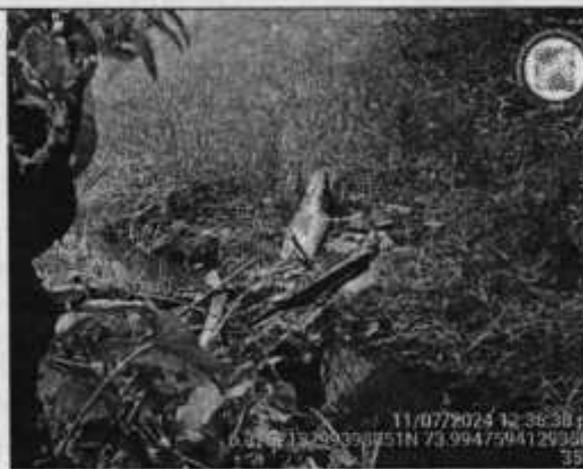
En el punto de salida del vertimiento ubicado sobre el lindero entre la finca Malagueña y el predio donde opera el relleno sanitario del municipio de Cimitarra, relacionado bajo las coordenadas geográficas Lat: 6.375194, Long: -73.994722, se observaron residuos dispersos como, botellas plásticas, bolsas, envases metálicos; de los cuales se puede deducir que han sido arrastrados producto del flujo del agua, cuando aumenta el caudal del drenaje producto de las precipitaciones; es de anotar que, no fue posible ingresar al área boscosa mencionada en el párrafo anterior, teniendo en cuenta la densidad de la vegetación presente, así mismo, el señor Edison Balaguera, señala que en la zona hay presencia de serpientes que podrían poner el peligro la seguridad del personal que acompañaba el recorrido.

**Fotografía 8,9:** Punto de salida del vertimiento, referenciado las coordenadas geográficas Lat: 6.375194, Long: -73.994722.

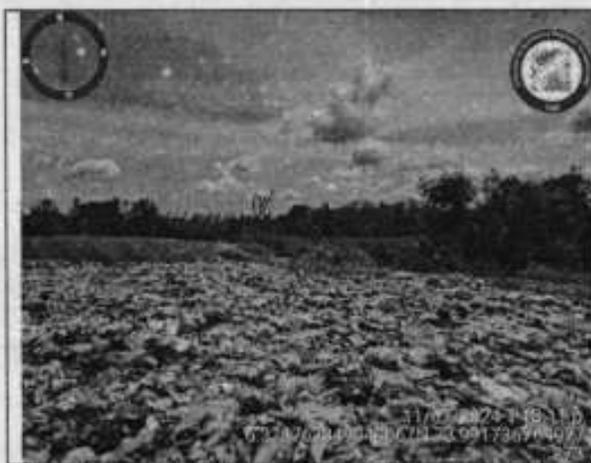
Se evidencia sobre la celda en operación una gran cantidad de residuos sólidos expuestos, los cuales no han sido objeto de actividad de recubrimiento diario, dadas sus características de aspersión, color, y exposición, se evidencia que no se realiza la debida compactación. Además, no se evidencia material férreo listo o dispuesto para para la cobertura diaria de los residuos sólidos, proporcionando plagas, gallinazos y olores. Así mismo, fuera de la celda cuatro (4), se observó en distintas áreas residuos expuestos, lo que evidencia inadecuada operación del relleno sanitario.

**Fotografía 10.** Residuos sólidos dispuestos sobre la Celda 4, sin recubrimiento.

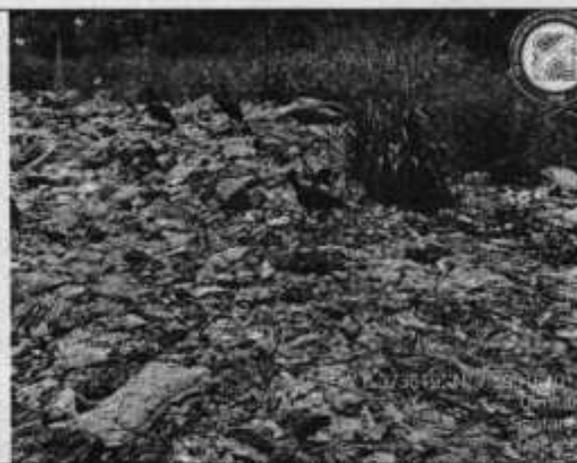
**Fotografía 11.** Residuos expuestos fuera de la celda 4.

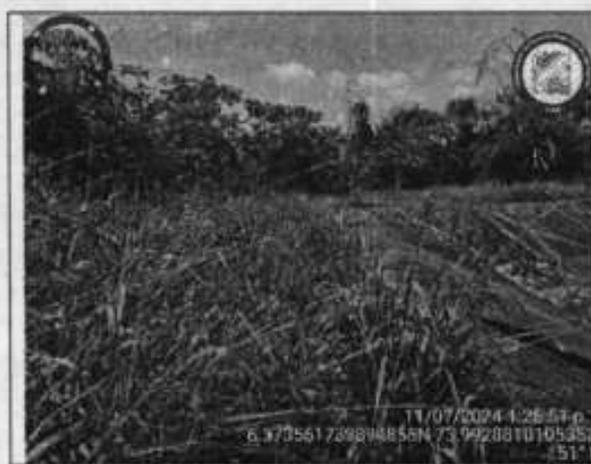
Posteriormente se continuo el recorrido sobre el área de operación del relleno sanitario del municipio de Cimitarra, teniendo en cuenta que dentro de su queja el señor Edison Balaguera, señala que la celda en operación (Celda 4) "no se estaba utilizando de forma adecuada"; una vez en el frente de operación de la mencionada celda, sobre el costado sureste no se evidencio el borde de la geomembrana, ni canaletas perimetrales para el manejo de las aguas de escorrentía, lo que permite establecer que se está realizando disposición de residuos sólidos fuera del área relacionada con el vaso o celda, ocasionando afectación al suelo desnudo por la percolación de lixiviados generados. Así mismo, se observó que los canales perimetrales de los demás costados de la celda se encontraban obstruidos por sedimento y vegetación.

**Fotografía 12.** Obstrucción de los canales perimetrales de la celda 4, actualmente operativa.

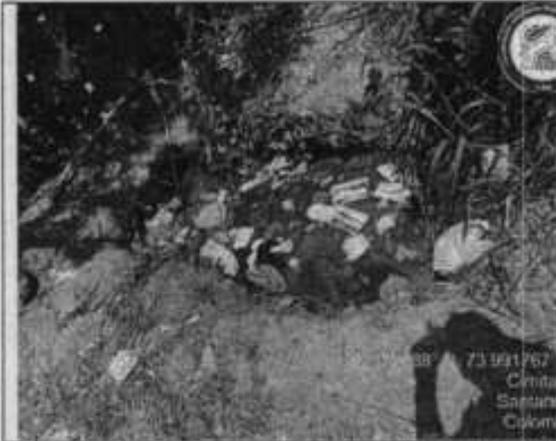
Continuando con el recorrido en la celda en mención, se evidenciaron aguas estancadas, dispersión de desechos transportados por el agua lluvia y la escorrentía, los cuales discurren hacia los niveles más bajos del área donde opera el relleno sanitario, deduciendo la posible contaminando las aguas superficiales que por gravedad descargan en las quebradas adyacentes en la zona.

**Fotografía 13.** Aguas estancadas adyacentes a la Celda 4, actualmente operacional

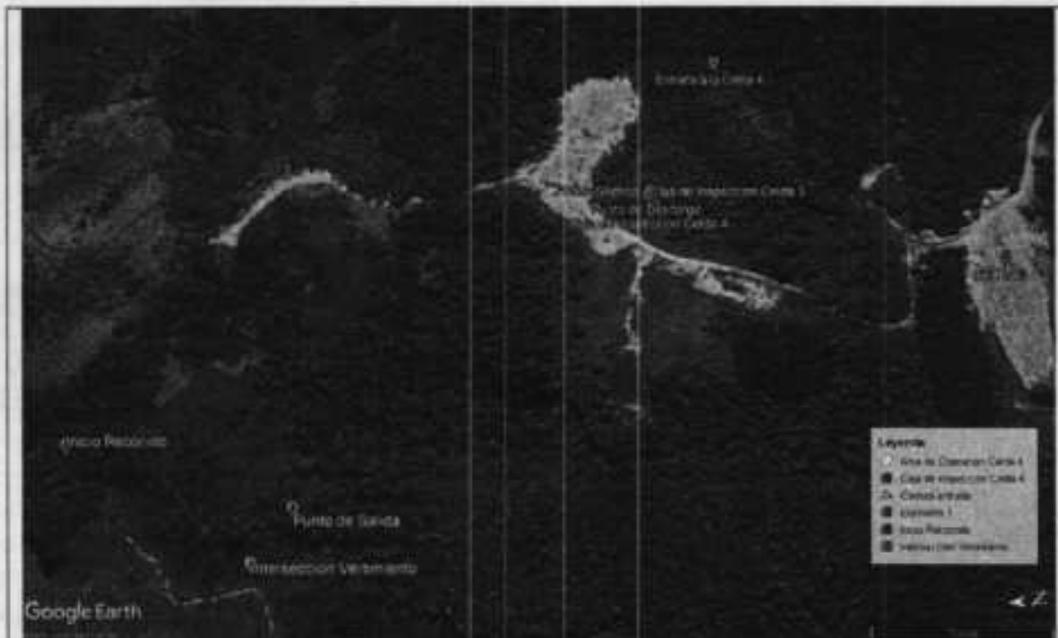
**Imagen 5:** Georreferenciación de los puntos verificados durante el recorrido realizado sobre la finca La Malagueña y el predio donde opera el relleno sanitario del municipio de Cimitarra.

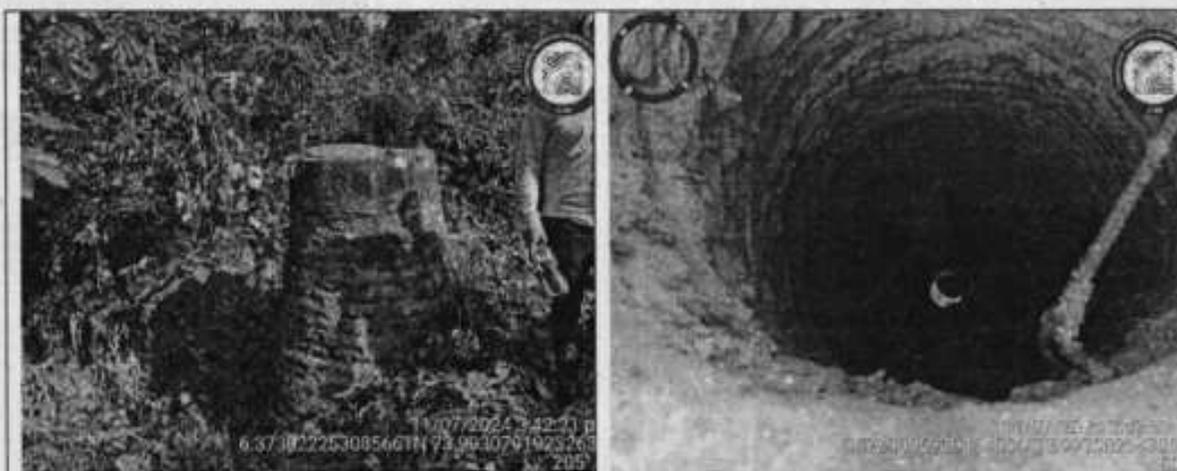
Se realizó el recorrido hacia el punto referenciado bajo coordenadas geográficas Lat: 6.373022, Long: -73.993079, donde se ubica una caja y/o pozo de inspección en donde presuntamente llegan los lixiviados generados en la celda cuatro (4) actualmente operacional; se identificó que posterior al paso del lixiviados por la caja y/o pozo de inspección mencionado anteriormente, el flujo es conducido mediante tubería sanitaria de PVC por aproximadamente seis (6) metros, y es descargado a una cuneta y/o zanja construida sobre el suelo desnudo, sin ningún tipo de revestimiento; punto referenciado bajo las coordenadas geográficas Lat: 6.373025, Long: -73.992975.

**Fotografías 14, 15:** Caja y/o pozo de inspección correspondiente al flujo de lixiviado generado en la celda 4, relacionado bajo las coordenadas geográficas Lat: 6.373022, Long: -73.993079.

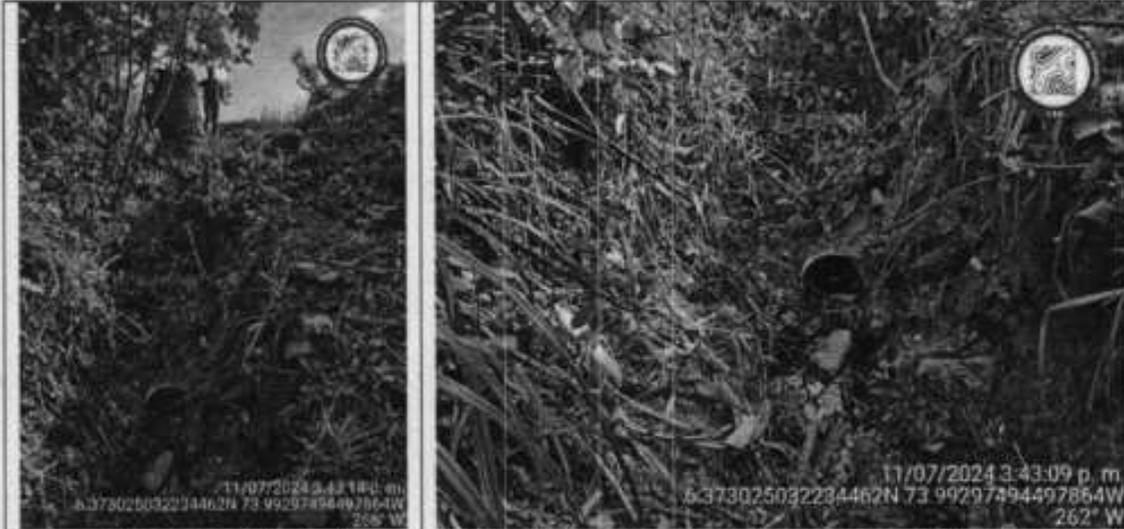
**Fotografía 16, 17:** Punto de descarga de lixiviado sobre una zanja y/o cuneta construida sobre el suelo desnudo, referenciado bajo las coordenadas geográficas Lat: 6.373025, Long: -73.992975.

Seguidamente se observa que el flujo de lixiviado descargado en la cuneta y/o zanja mencionada en el párrafo anterior, continua su recorrido por gravedad hasta desembocar el flujo sobre una estructura aparentemente en concreto, ubicada bajo las coordenadas geográficas Lat: 6.373044, Long: -73.992992; estructura la cual según los manifestado por el personal de la Empresa Aguas de Cimitarra, corresponde al pozo séptico, utilizado para el manejo de los lixiviados, y de donde los fluidos recepcionados son descargados al subsuelo para su infiltración.

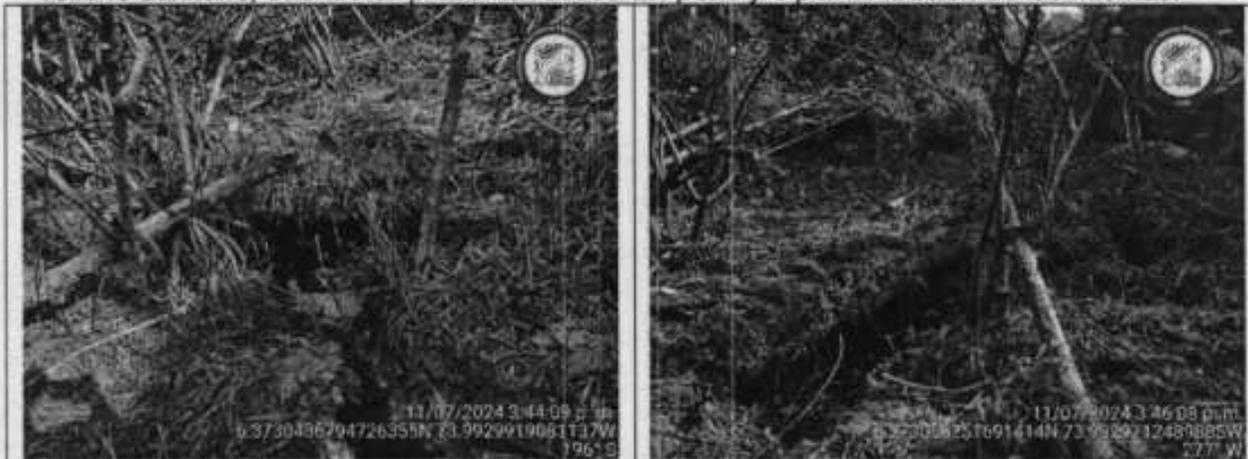
Así mismo, se evidencia que la estructura tipo pozo se encontraba abierta, evidenciándose que permite la entrada de aguas de escorrentía, puesto que, no cuenta con canales perimetrales que impidan las descargas de dichas aguas al pozo. No se tiene constancia de que dicha gestión de lixiviados garantice el correcto tratamiento de estos, por lo que se puede inferir que se está afectando las aguas relacionadas a la zona donde se ubica el relleno sanitario, cuando se presenta rebose del pozo y/o por infiltración de las mismas.

**Fotografías 18, 19:** Punto de descarga de lixiviado sobre una zanja y/o cuneta construida sobre el suelo desnudo, referenciado bajo las coordenadas geográficas Lat: 6.373025, Long: -73.992975.

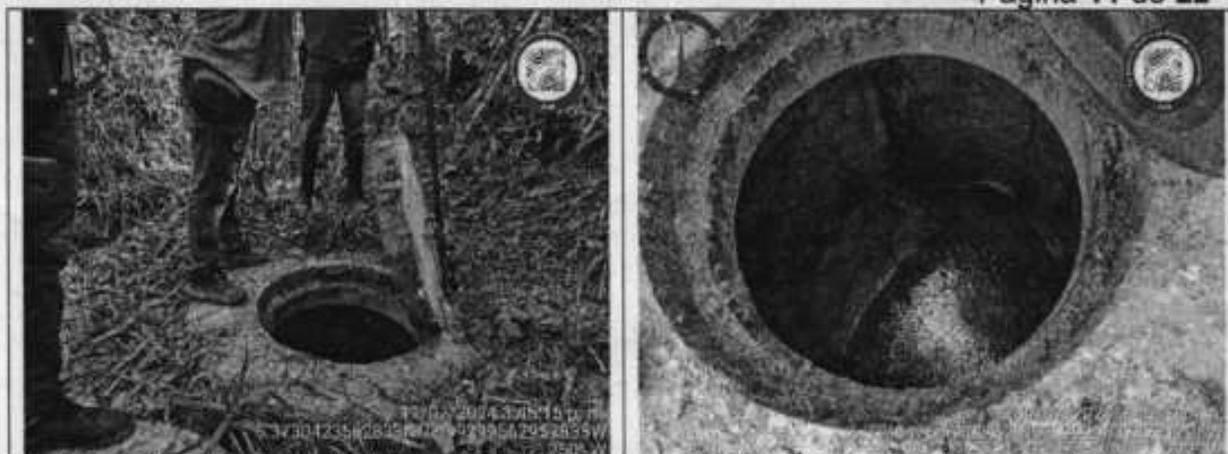
Finalmente, se inspeccionó la caja de recolección y/o inspección de los lixiviados procedente de la celda tres (3), la cual se ubica bajo las coordenadas geográficas Lat: 6.373042, Long: -73.992996; donde se observó que no se presentaba un flujo de entrega constante de lixiviado; lo que puede indicar que red de conducción de los lixiviados no es eficiente.

**Fotografías 20, 21: Caja y/o pozo de inspección correspondiente al flujo de lixiviado generado en la celda 3, relacionado bajo las coordenadas geográficas Lat: 6.373042, Long: -73.992996.**
