**SUBDIRECCIÓN DE AUTORIDAD AMBIENTAL**
AUTO SAA.1670.2023 - 25-09-2023 08:20 A.M

“Por medio del cual se da apertura a una investigación administrativa de carácter ambiental, y se dictan otras disposiciones”

“(…) INFORME DE VISITA**CUMPLIMIENTO A LOS PLANES Y PROGRAMAS****Plan de Manejo Ambiental**

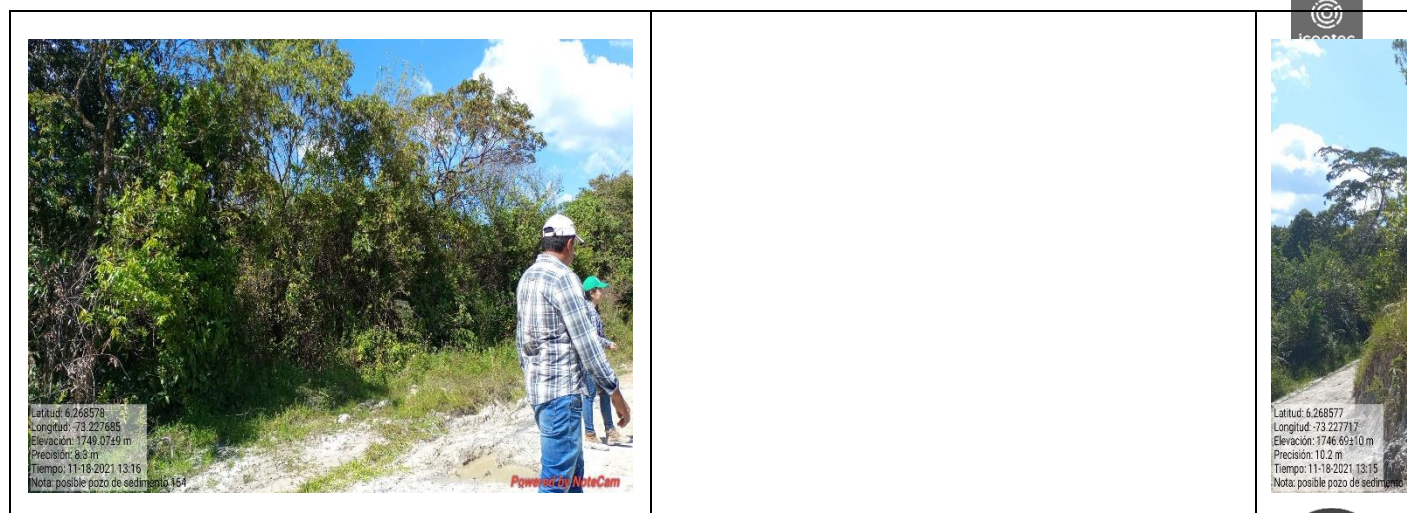
Se visitó el predio denominado El Pajonal, ubicado en la vereda Barroblanco, municipio de Oiba, cuya área promedio corresponde a 3 has, propiedad del señor Norberto Fonseca Saavedra, en el cual se hallan árboles de diversas especies entre las reconocidas: Salvio, Guayabo de río, Guamo copero y Guamo santaferño, Galapo, Camarero, Mulato, Arrayán y demás especies de flora propias de la zona y especies arbustivas de porte bajo, y según lo informado en campo este predio ha sido dejado como sistema de protección en cumplimiento de la medida de compensación forestal requerida por la CAS mediante artículo cuarto de la licencia ambiental.

El señor Norberto Fonseca Saavedra, en calidad de administrador y encargado del título minero EJ1-151, manifestó que dentro del área del predio denominado El Pajonal, ubicado en la vereda Barroblanco, municipio de Oiba, se han realizado siembras con especies halladas dentro del predio (Salvio, Guayabo de río, Guamo copero y Guamo santaferño, Galapo, Camarero, Mulato, Arrayán), a las cuales se les ha realizado mantenimientos, podas de formación, controles fitosanitarios, fertilizaciones (calfos y gallinaza).

Figuras No. 53, 54, 55, 56, 57 y 58. Estado actual de la flora existente ubicada en la vereda Barroblanco, municipio de Oiba.

Teniendo en cuenta lo anterior, es pertinente requerir al titular minero para que presente un documento o informe que acredite el cumplimiento de la medida de compensación requerida por la CAS a través del artículo cuarto de la Resolución DGL No 0000595 del 25 de julio del 2008.
